## Rettung der Mauerseglerkolonie bei einem Renovationsobjekt in Kreuzlingen

Die Renovation eines Wohnkomplexes in Kreuzlingen, an dem sich Mauerseglernistorte befinden, entwickelte sich für den lokalen Vogelschutzverein zu einer grossen, aber auch lehrreichen Herausforderung.

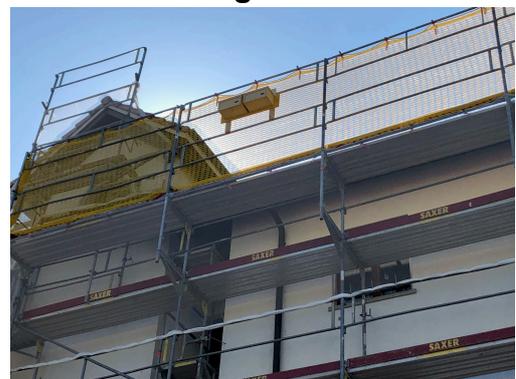
Abgedeckte Fassade mit Gerüstkästen UB

Der **1. Ortstermin** mit Bauleiter, Projektleiter, Kantonsvertretung und VSK findet im Februar statt. Thema: Umfang der Renovation und entsprechende Massnahmen während der Bauzeit: das **Gerüst** muss am 20. April stehen, die Wände müssen bis unter das Dach abgedeckt werden, damit die Mauersegler nicht ihre alten Einschupflöcher in der Fassade benutzen. Vermittlung des Kontaktes zur **Mauerseglerspezialistin** Iris Scholl. Es folgt

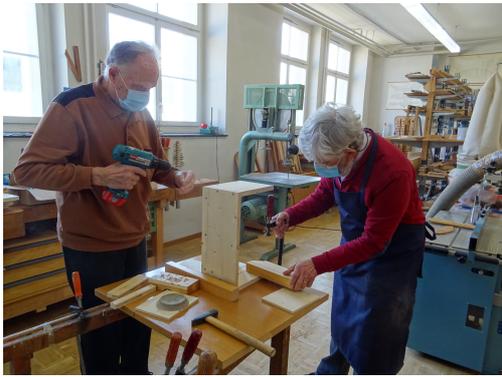
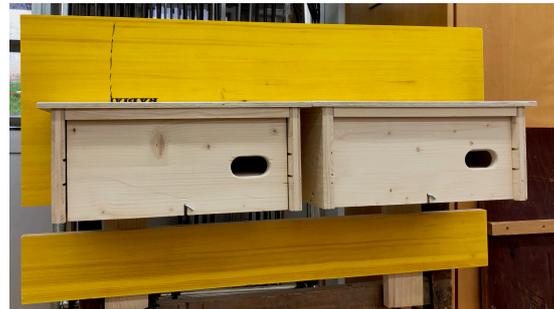
Abbildung 1 Walter Lüthi und Peter Adolf bauen 18 MAS Kästen

die Organisation der **Ersatzkästen** für das Gerüst. Das Schreinerteam des VSK baut so kurzfristig wie nötig 8 Mauerseglerkästen, die an 4 Brettern montiert und mit grossen Haken versehen sind, weitere 5 leihen wir aus Zürich aus.

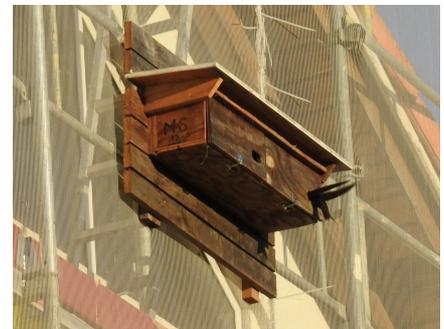
Beweis: die MAS haben die Kästen entdeckt JP

*Nun kommt das mit Spannung erwartete Resultat: die Gerüstbauer übergeben uns die 18 Nistkästen. In 11 davon haben offensichtlich Mauersegler genistet.*

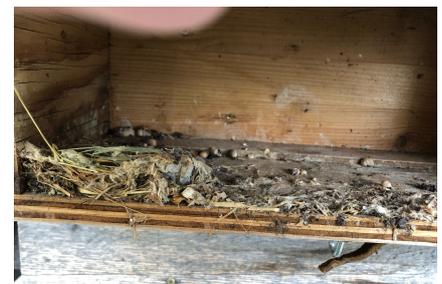
Mauerseglernest mit Kot

*Wir finden die verklebten minimalen Nestmulden im dunkelsten Winkel des Kastens. Vier sind sogar an den Rand eines Spatzennestes angebaut. In einigen weiteren befindet sich ein wenig MAS Kot, da waren wohl die Jungen kurz zu Besuch.*

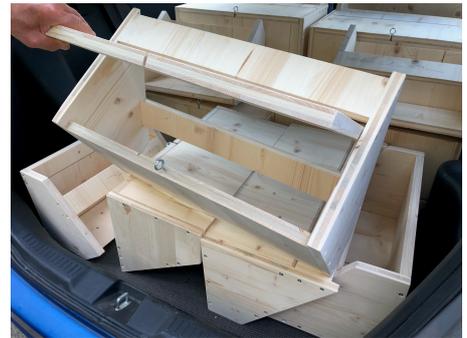
Sie haben eine aufklappbare Rückwand für die

Integrierte Nistkästen UB

Montage und Wartung. Und: sie sind nummeriert, damit jeder am richtigen Ort montiert wird.

Der Dachdecker wird beauftragt eine Schablone zu erstellen für den Einbau unter dem Dachvorsprung, hinter dem Stirnbrett zwischen den Dachsparren. Doch aufgepasst: die Dachsparren haben keine genormten Abstände. Wir klettern nochmal hoch und vermessen sie und stellen für die Dachdecker eine Tabelle zusammen. Jeder Kasten hat einen definierten Platz. Unser Schreiner Jürg Huber schreckt vor keiner Mühe zurück und stellt innerhalb von 3 Monaten 18 Einbaukästen her.

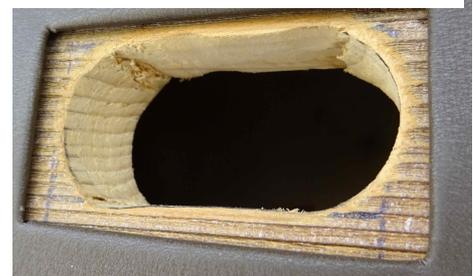
Öffnung mit ausgespartem Rand UB

Wichtige Anforderung stellt Iris für die **Einfluglöcher**: sie müssen für die Mauersegler sichtbar sein und einen hölzernen Rand aufweisen, an dem sie mit ihren Krallen Halt finden. Geduldig spart der Spengler die Öffnungen aus.
